年产60万m<sup>3</sup>商品混凝土项目

# 水土保持设施验收报告

建设单位：萍乡市德建实业有限公司

编制单位：萍乡市河江水利工程咨询有限公司

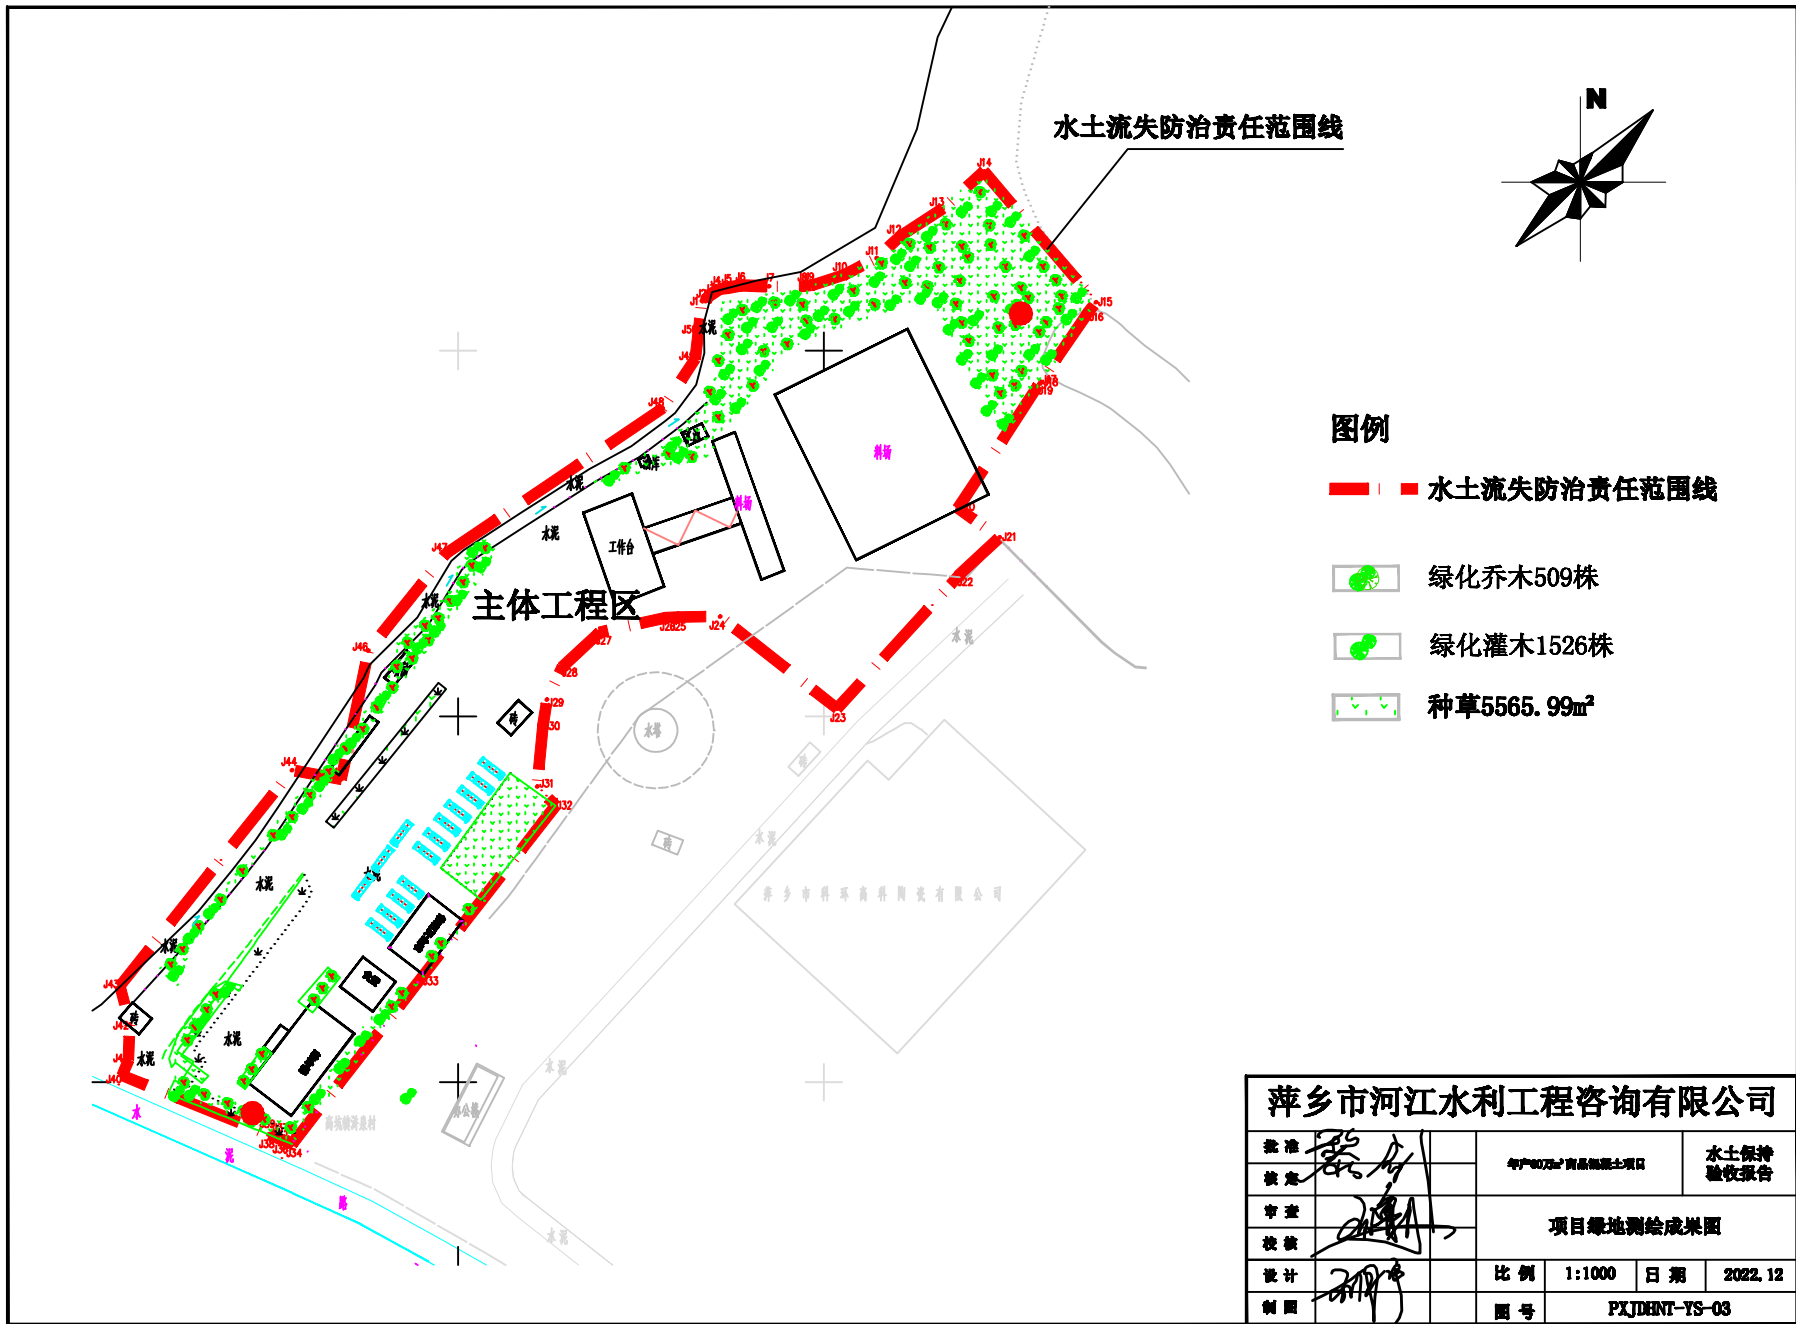
| 分 区 | 区 域 | 措施类型 | 主体工程已设计措施 | 本方案设计措施 |
|---|---|---|---|---|
| 主体工程区 | 建筑物、绿地范围区等（四栋建筑，绿化设施等） | 工程措施 | 根据工程总体布局及水土保持分区原则，本方案的水土流失防治分区为主体工程防治区一个防治分区，项目已建成投产，不存在表土剥离。根据现场调研情况和业主提供的资料本项目采取以下水土保持措施。浆砌石排水沟355.28m,浆砌石沉砂池1座，蓄水池1座，场地平整0.56hm²。 | / |
| | | 植物措施 | 绿化乔木509株，灌木1526株，种草5565.99m²。 | / |

- 水土流失防治责任范围线
- 绿化乔木509株
- 绿化灌木1526株
- 种草5565.99m<sup>2</sup>
